PROJETO:	FASE:
AVALIAÇÃO DO ESTADO DE CONSERVAÇÃO (MAPA DE DANOS)	PROJETO BÁSICO
PROPRIETÁRIO:	EMPREENDIMENTO:
GOV. DO ESTADO DO CEARÁ / SEC. DE TURISMO	FAROL DO MUCURIPE
ENDEREÇO: AVENIDA VICENTE DE CASTRO S/N OFICIAL - CAIS DO PORTO, FORTALEZA - CE, 60180-410	
CONTEÚDO:	ESCALA:
01 - PLANTA DE SITUAÇÃO	1/250
NOTAS	PRANCHA:
LEGENDA DE DANOS	01/13
RECOMENDAÇÕES E ANOTAÇÕES

DESENHO:	REVISOR:	ARQUIVO:	DATA:
ALICE	ALICE	2021.12.13-FAROL-FB-ACC-PR01-PR01-R13.DWG VERSÃO: AVALIAÇÃO DO ESTADO DE CONSERVAÇÃO (MAPA DE DANOS) - PROJ. BÁSICO - EMISSÃO INICIAL	15/10/2021

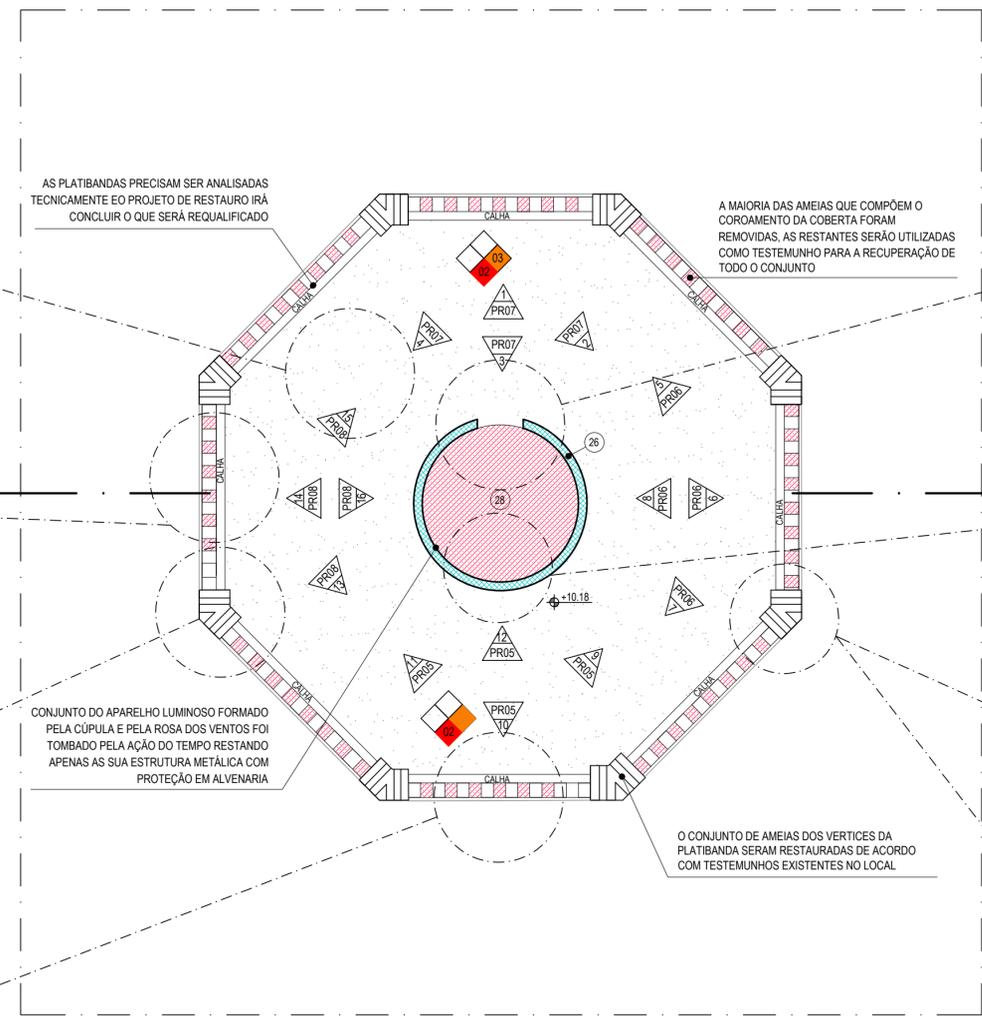
FOTOGRAFIA 30  
FONTE: DO AUTOR

AS PLATIBANDAS PRECISAM SER ANALISADAS TÉCNICAMENTE E O PROJETO DE RESTAURO IRÁ CONCLUIR O QUE SERÁ REQUALIFICADO

A MAIORIA DAS AMEIAS QUE COMPÕEM O COROAMENTO DA COBERTA FORAM REMOVIDAS, AS RESTANTES SERÃO UTILIZADAS COMO TESTEMUNHO PARA A RECUPERAÇÃO DE TODO O CONJUNTO

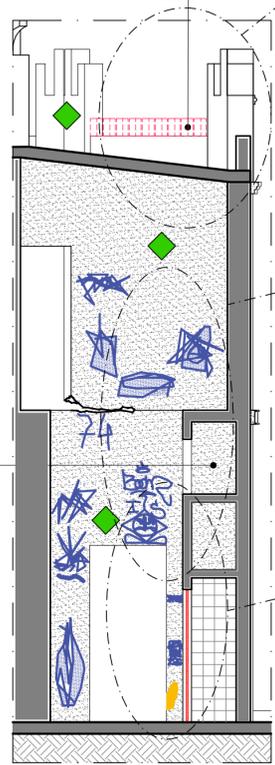
FOTOGRAFIA 35  
FONTE: DO AUTOR

TODAS AS AMEIAS FORAM ARRUINADAS DESABARAM RESTANDO POUCAS NO LOCAL

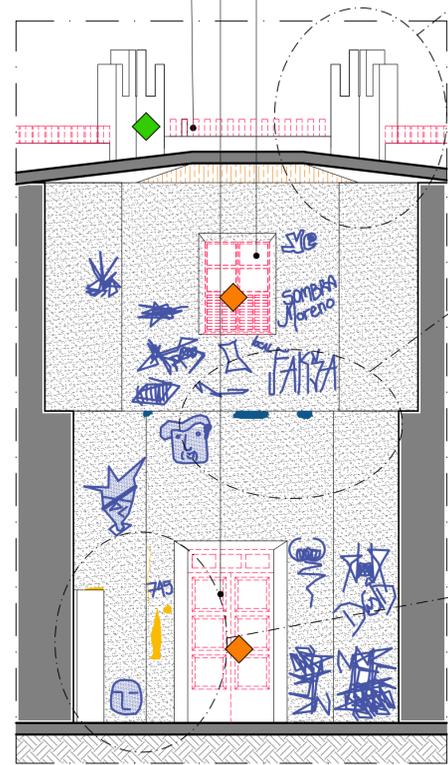
FOTOGRAFIA 38  
FONTE: DO AUTOR

TODAS AS AMEIAS FORAM ARRUINADAS DESABARAM RESTANDO POUCAS NO LOCAL

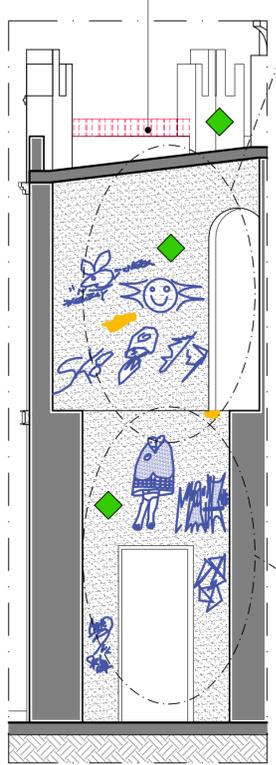
FOTOGRAFIA 41  
FONTE: DO AUTOR

TODAS AS AMEIAS FORAM ARRUINADAS DESABARAM RESTANDO POUCAS NO LOCAL

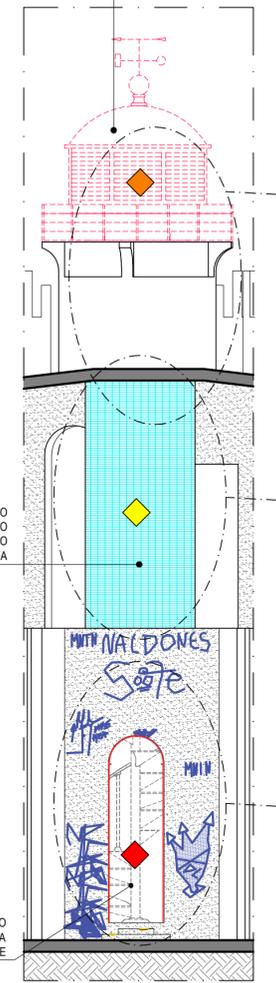
FOTOGRAFIA 43  
FONTE: DO AUTOR

APARELHO LUMINOSO E CUPULA TOTALMENTE ARRUINADOS RESTANDO SOMENTE A BASE DO CONJUNTO

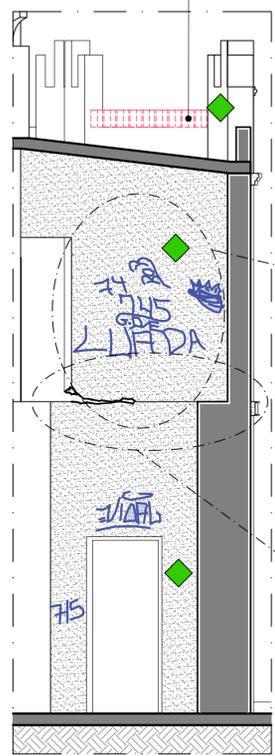
FOTOGRAFIA 46 FONTE: DO AUTOR

TODAS AS AMEIAS FORAM ARRUINADAS DESABARAM RESTANDO POUCAS NO LOCAL

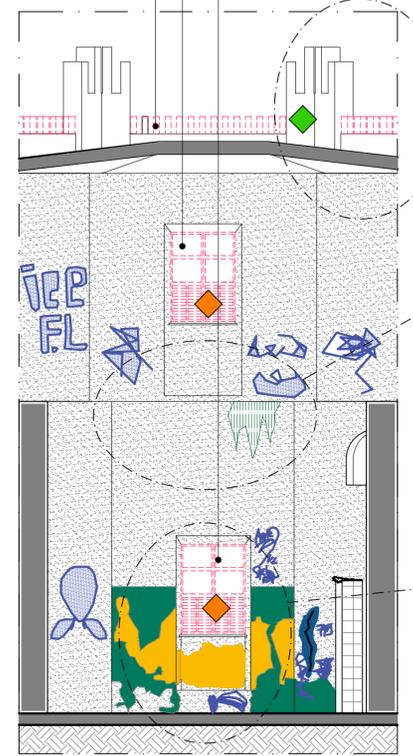
FOTOGRAFIA 48 FONTE: DO AUTOR

TODAS AS AMEIAS FORAM ARRUINADAS DESABARAM RESTANDO POUCAS NO LOCAL

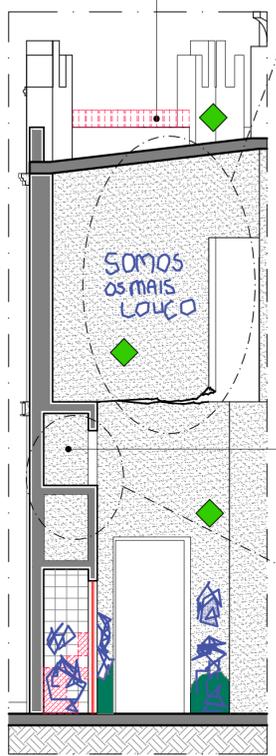
FOTOGRAFIA 51 FONTE: DO AUTOR

TODAS AS AMEIAS FORAM ARRUINADAS DESABARAM RESTANDO POUCAS NO LOCAL

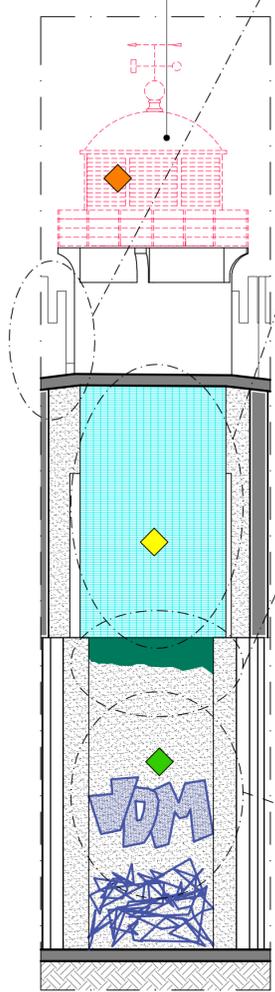
FOTOGRAFIA 53 FONTE: DO AUTOR

APARELHO LUMINOSO E CUPULA TOTALMENTE ARRUINADOS RESTANDO SOMENTE A BASE DO CONJUNTO

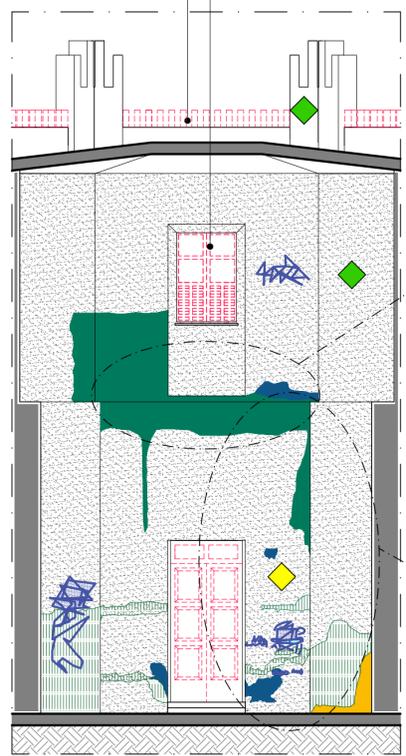
01 VISTA 01  
ESCALA: 1/75

TODAS AS AMEIAS FORAM ARRUINADAS DESABARAM RESTANDO POUCAS NO LOCAL

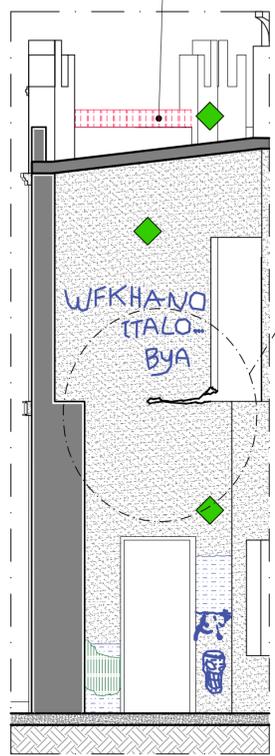
02 VISTA 02  
ESCALA: 1/75

TODAS AS AMEIAS FORAM ARRUINADAS DESABARAM RESTANDO POUCAS NO LOCAL

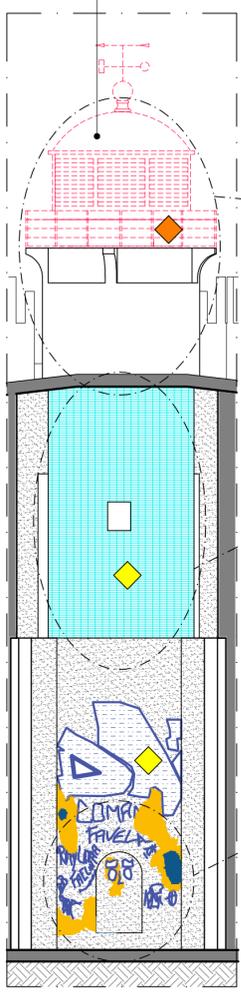
03 VISTA 03  
ESCALA: 1/75

APARELHO LUMINOSO E CUPULA TOTALMENTE ARRUINADOS RESTANDO SOMENTE A BASE DO CONJUNTO

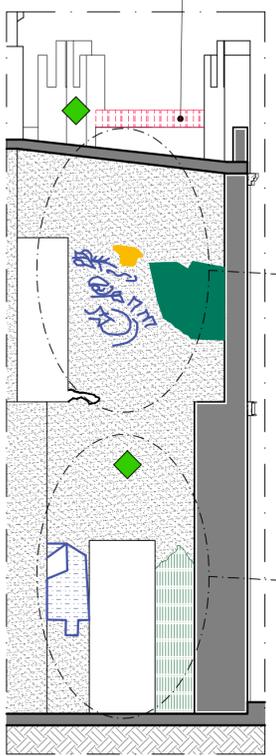
04 VISTA 04  
ESCALA: 1/75

TODAS AS AMEIAS FORAM ARRUINADAS DESABARAM RESTANDO POUCAS NO LOCAL

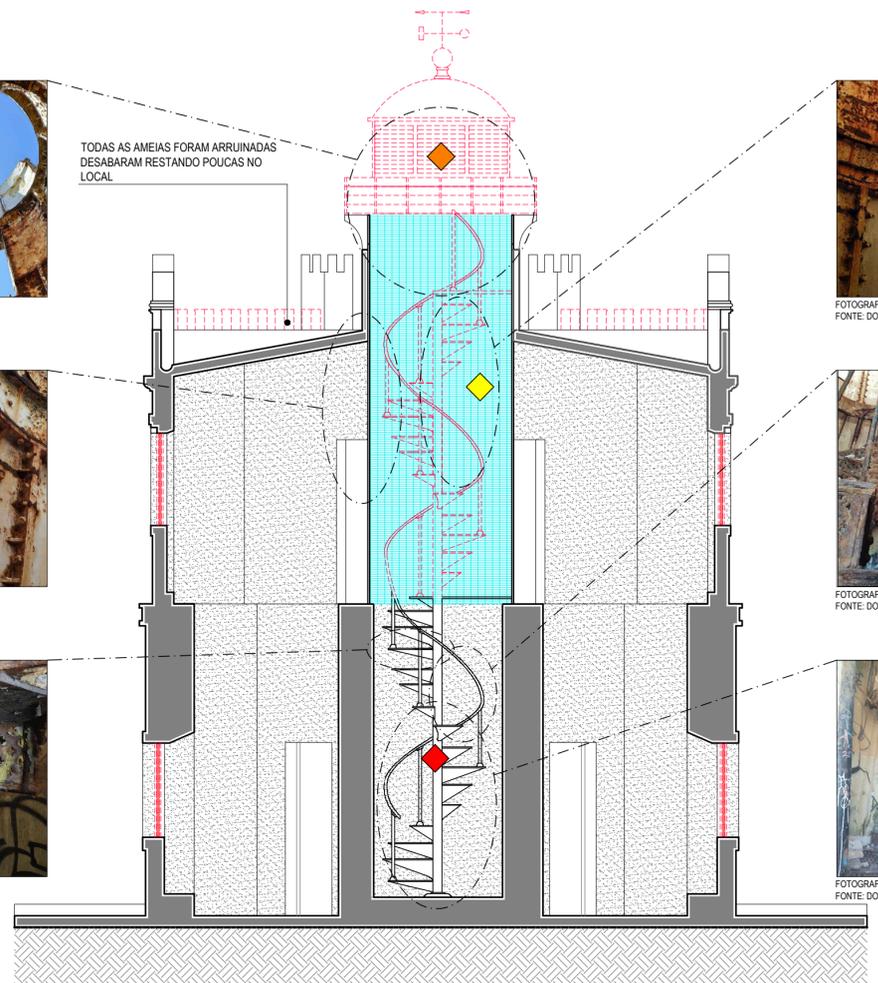
**02 CORTE TRANSVERSAL**  
ESCALA: 1/75

TODAS AS AMEIAS FORAM ARRUINADAS DESABARAM RESTANDO POUCAS NO LOCAL

CONJUNTO DO APARELHO LUMINOSO FORMADO PELA CÚPULA E PELA ROSA DOS VENTOS FOI TOMBADO PELA AÇÃO DO TEMPO RESTANDO APENAS AS SUA ESTRUTURA METÁLICA COM PROTEÇÃO EM ALVENARIA
