PROJETO:	FASE:
AVALIAÇÃO DO ESTADO DE CONSERVAÇÃO (MAPA DE DANOS)	PROJETO BÁSICO
PROPRIETÁRIO:	EMPREENDIMENTO:
GOV. DO ESTADO DO CEARÁ / SEC. DE TURISMO	FAROL DO MUCURIPE
ENDEREÇO: AVENIDA VICENTE DE CASTRO S/N OFICIAL - CAIS DO PORTO, FORTALEZA - CE, 60180-410	
CONTEÚDO:	ESCALA:
01 - PLANTA DE SITUAÇÃO	1/250
NOTAS	PRANCHA:
LEGENDA DE DANOS	01/13
RECOMENDAÇÕES E ANOTAÇÕES

DESENHO:	REVISOR:	ARQUIVO:	DATA:
ALICE	ALICE	2021.12.13-FAROL-FB-ACC-PR01-PR01-R13.DWG VERSÃO: AVALIAÇÃO DO ESTADO DE CONSERVAÇÃO (MAPA DE DANOS) - PROJ. BÁSICO - EMISSÃO INICIAL	15/10/2021

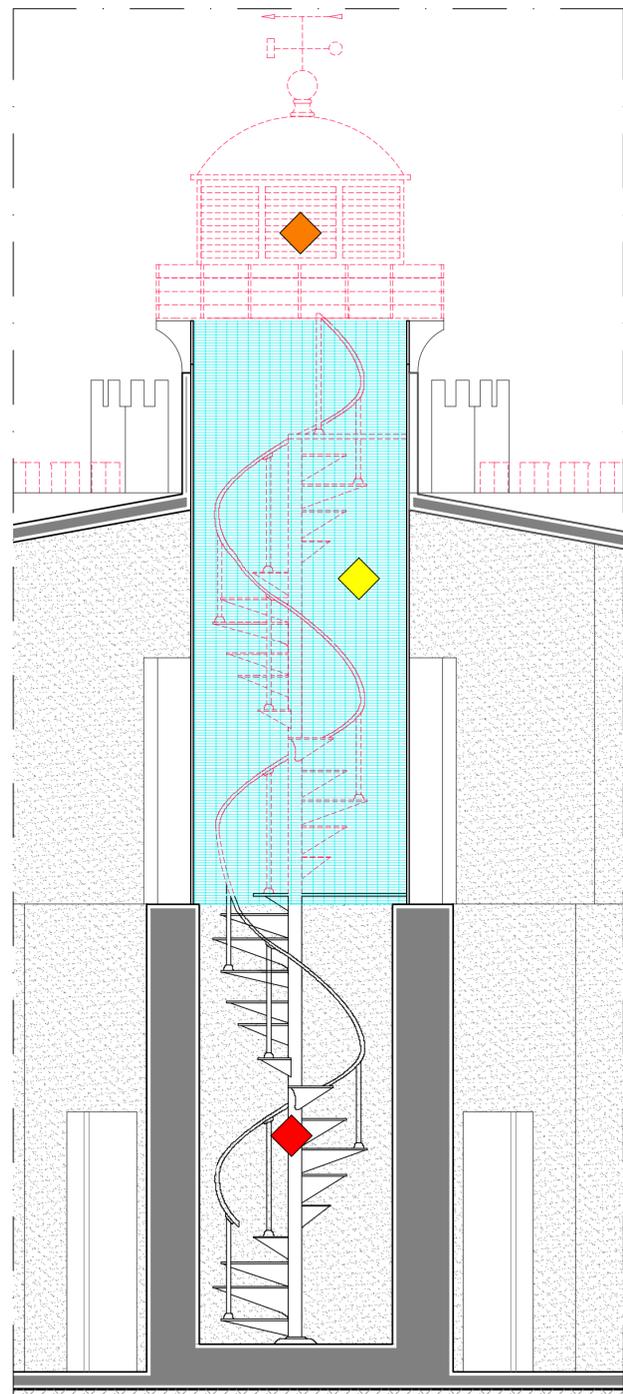
**01 CORTE AMPLIADO**  
ESCALA: 1/50

TODAS AS AMEIAS FORAM ARRUINADAS DESABARAM RESTANDO POUCAS NO LOCAL

CONJUNTO DO APARELHO LUMINOSO FORMADO PELA CÚPULA E PELA ROSA DOS VENTOS FOI TOMBADO PELA AÇÃO DO TEMPO RESTANDO APENAS AS SUA ESTRUTURA METÁLICA COM PROTEÇÃO EM ALVENARIA
